# 중대사고 이슈 리포트

重大事故 Issue Report

2021. 3

# 냉동·물류창고 건설현장 화재예방 기획조사

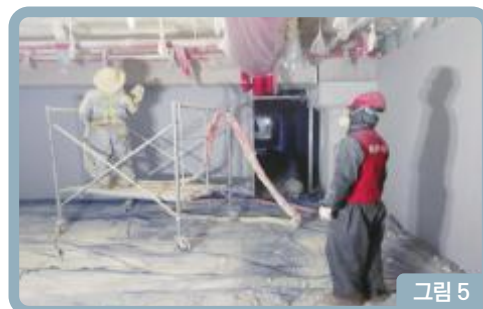
그림 5

화재감시자\*\*\*는 대부분 협력업체를 통해서 배치한 후 원청에서 산업안전 보건관리비로 사용하고 있으나 화재감시자 지정서가 없는 사례가 다수 조사되었고, 화기작업에 대한 전문성이 없는 일용직을 배치하는 경우가 많아 화재 시 화재진압, 비상대피 등에 한계가 있는 실정이다.

[그림 5] 화재감시자 배치 사례-1

따라서 미국 OSHA에서 「화재감시자는 화재발생 시 작업자의 안전한 대피와 화재진압에 관한 지식이 많고, 훈련받고, 능숙한 작업자」여야 한다고 정의하고 있는 바, 향후 화재감시자는 화재분야 양성교육 이수자를 배치 하거나 현장 자체적으로 일정 시간 화재진압 및 비상대피 교육을 받은 작업자를 배치하는 등 제도개선이 필요한 실정이다.

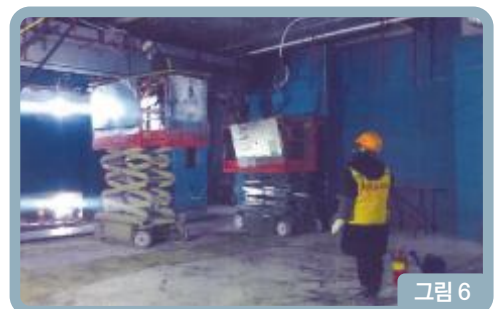
그림 6

[그림 6] 화재감시자 배치 사례-2

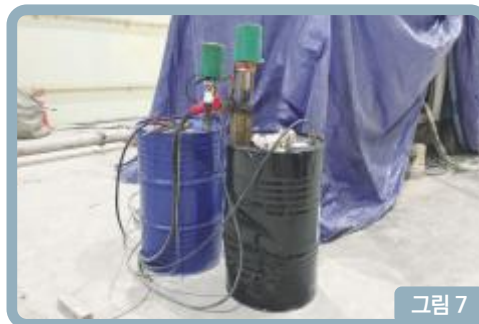
그림 7

또한, 기획조사 결과 우레탄 폼 작업용 화학물질(A,B제), LPG, 산소 등 가스류 사용 시 MSDS 자료 미게시, 공급자 정보가 없는 부적합 MSDS 게시 사례가 발견되는 등 안전관리자만으로 유해·위험물질 관리에 한계가 있으므로 일정규모 이상의 냉동·물류창고 건설현장은 보건관리자가 필요하다고 판단된다.

[그림 7] 유해물질 사용 작업장 MSDS 미게시

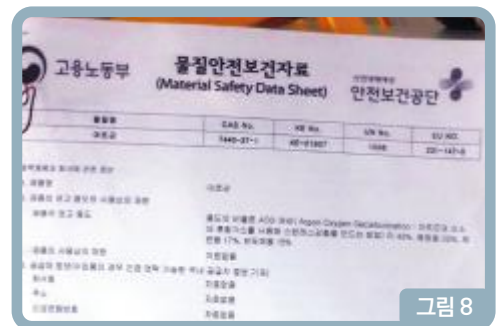
그림 8

[그림 8] 공급자 정보 없는 MSDS 게시

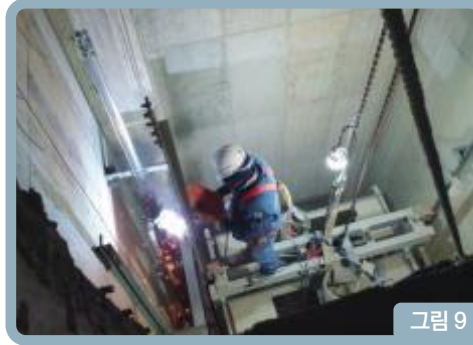
그림 9

승강기 설치를 위한 용접·용단작업 시 용접불티가 승강기 피트를 통하여 11m 이상 비산하여 단열재, 비닐 등에 착화되어 화재로 될 수 있음에도 대부분 현장에서 우레탄 폼 붓칠 보양재로 화재에 취약한 비닐재료를 사용하고 있고, 일부 현장에서 용접방화포 미설치, 승강기 출입구 주위에 비닐 방치 등 아직도 승강기 용접·용단작업 시 화재예방 조치가 취약한 실정이다.

[그림 9] 승강기 용접 작업 시 불티비산

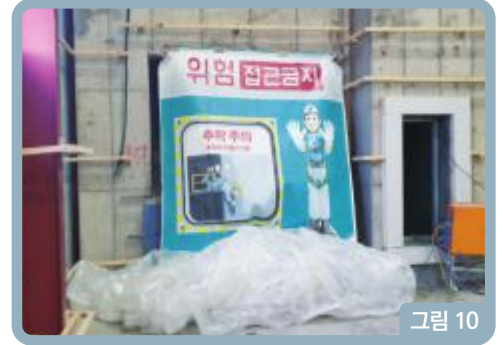
그림 10

[그림 10] 승강기 출입구 앞 비닐 방치

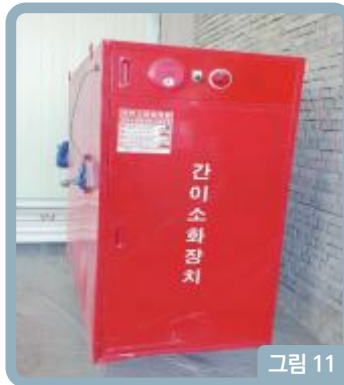
그림 11

간이소화장치\*는 대부분 현장에 비치는 되어 있으나 전원 미연결, 동결 등으로 실제로 물이 방사되는 것은 기획조사 대상 현장 8개소 중 2개소에 불과해 이에 대한 개선이 시급한 실정이다.

[그림 11] 전원 미연결 간이소화장치

냉동·물류창고는 대부분 한 층의 층고가 10m 내외로 화재발생 시 소화기 만으로는 소화능력이 부족하고 간이소화장치가 정상 작동되어 물을 방사 해야 화재진압이 가능하기 때문에 유사시 간이소화장치를 누구라도 즉각 사용할 수 있도록 조치하고 비상훈련을 정기적으로 실시해야 할 것이다.

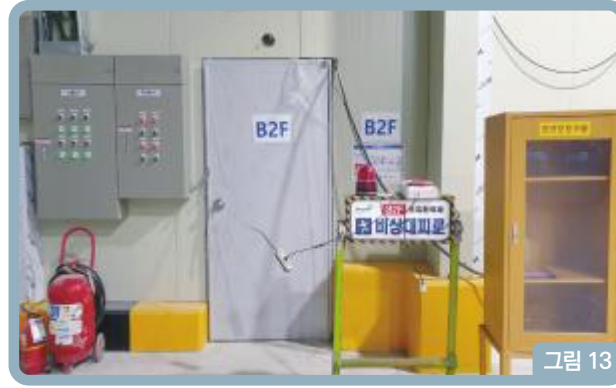
그림 13

비상경보장치\*는 대부분 현장에 설치되어 있으나 전원 미연결 등 화재발생 시 사용이 불가능한 경우가 다수 조사되었고, 비상경보장치를 작동시키면 같은 층 전체 비상경보장치가 연동되어 유사시 신속한 대피가 가능하도록 조치한 현장도 있다.

[그림 13] 비상경보장치 미작동 상태

우레탄 폼 화재는 확산속도가 매우 빠르므로 향후에는 화재발생 시 특정 장소의 비상경보장치가 작동되면 현장 전체 비상경보장치가 연동되어 모든 작업자가 신속하게 대피할 수 있도록 시설개선이 필요하다.

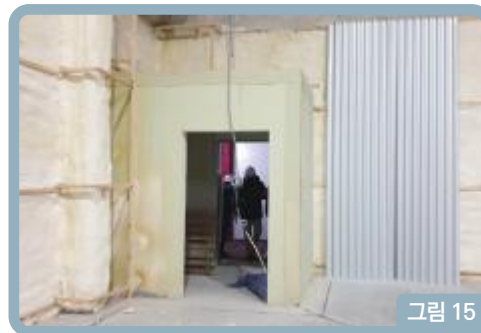
그림 15

간이피난유도선\*은 대부분 현장에서 설치되어 있으나 마감공정 변화 등에 따라 해체되거나 전원 미연결 등 부적합 사례가 다수 조사되었고, 원가 등 전원에 의해 식별이 용이하도록 조치한 경우도 있다.

[그림 15] 계단 출입구 간이피난유도선 미설치

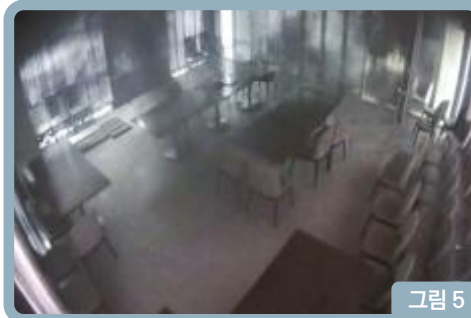
그림 5

[그림 5] OO호텔 유지보수 현장  
[그림 6] OO아파트 인테리어 현장

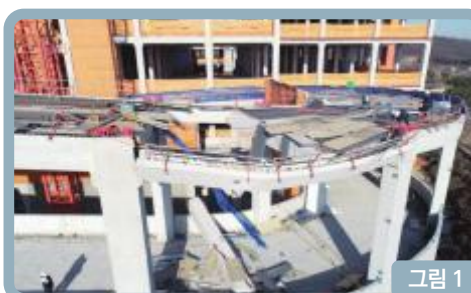
그림 1

작업을 시작한 지 불과 15분만에 작업장 바닥 PC부재가 탈락되어 떨어지면서 작업자 5명이 약 10m 아래로 함께 추락하여 A씨 등 3명이 사망하고, 2명이 크게 다치는 사고가 발생하였다.

[그림 1] 평택 PC붕괴사고 현장전경

PC붕괴사고의 직접원인은 PC거더 설치 후 지지부위 고정을 위한 기둥 패널존(갭) 콘크리트가 선행 타설되지 않은 상태에서 전도방지용 철근의 결합부가 조기에 해체되며 저항력을 상실했기 때문으로 판단된다.

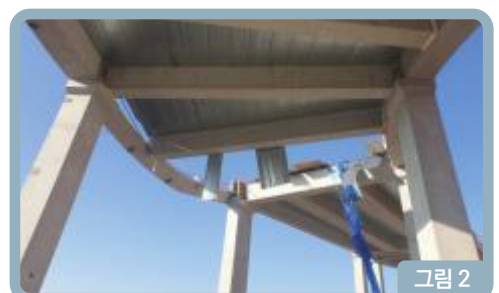
그림 2

[그림 2] 사고발생 위치

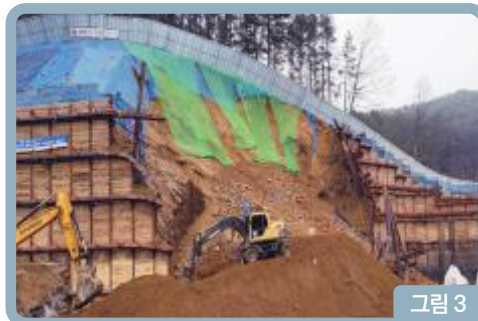
그림 3

사고조사 결과 용인과 안산의 흙막이 지보공 붕괴사고는 지반조건을 충분히 고려하지 못한 설계와 지보재 설치지연, 시공불량 및 계측관리 미흡 등이 주요 원인으로 판단되었다.

[그림 3] 용인 아파트 현장 흙막이 붕괴

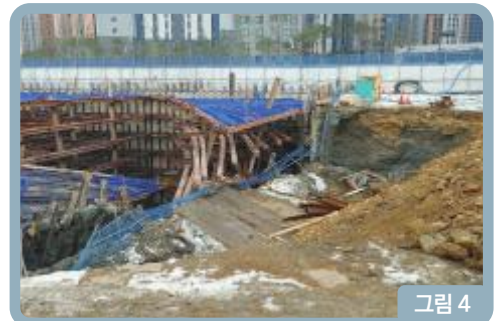
그림 4

[그림 4] 안산 상가 현장 흙막이 붕괴

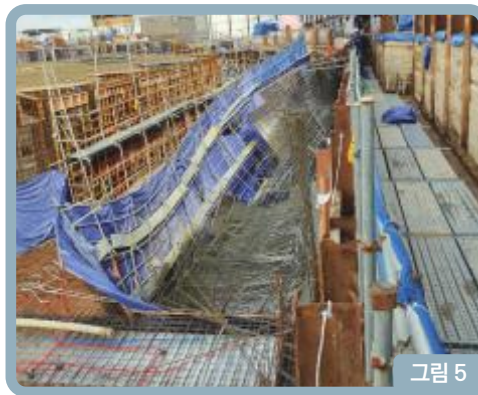
그림 5

시흥 사고의 경우 콘크리트 측압을 지지하는 벽체 거푸집 지지방법을 구조 검토 없이 임의방법으로 보강한 것이 원인이었고, 데크플레이트 붕괴사고의 경우 콘크리트 타설 중 발생할 수 있는 진동, 충격 등 작용하중을 충분히 고려하지 못한데 기인한 것으로 판단된다.

[그림 5] 시흥 아파트 벽체 거푸집 붕괴

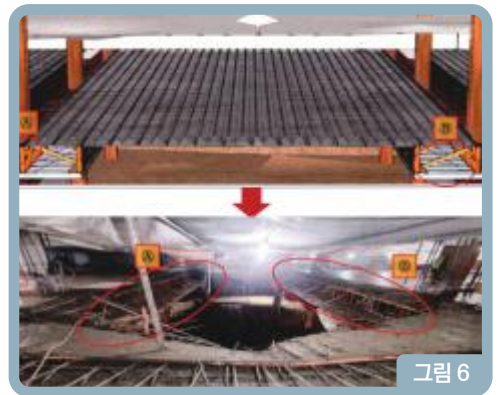
그림 6

[그림 6] 서울 데크플레이트 붕괴

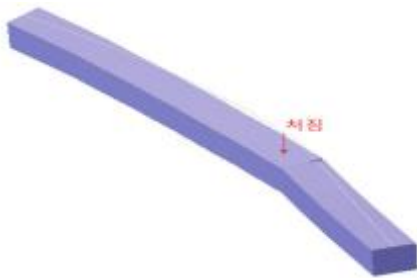
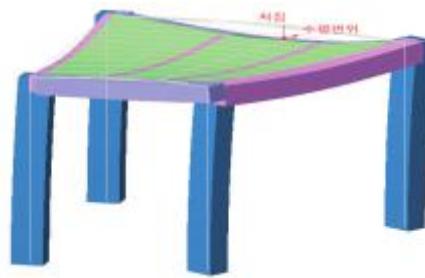
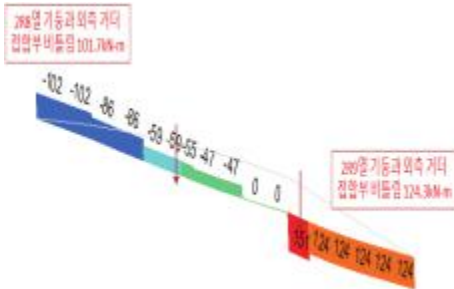
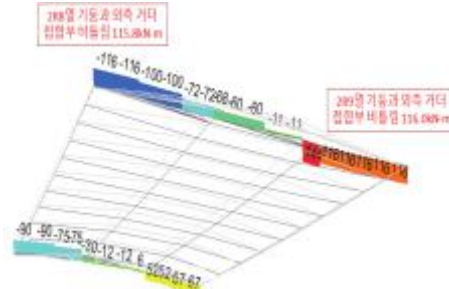
- PC부재단위 모듈 모델링에서 볼 때 상부하중이 커질수록 외측 PC기둥과 거더의 접합부에서 비틀림이 크게 발생
- 전도방지용 철근의 결합부를 해제 할 경우 외측 PC거더에 수직 및 수평변위 발생과 더불어 단부 비틀림에 대한 저항력 상실로 상부가 회전할 수 있음

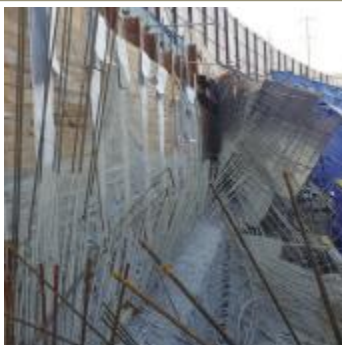
벽체 콘크리트 측압 작용에 따른 스크류 앵커 반력

- 벽체 거푸집 콘크리트 타설시 측압 및 충격력 등에 의해 강도 편차가 큰 목재에 지지된 일부 스크류 앵커가 먼저 뽑힐 경우 남아있는 앵커가 전체 하중을 분담하지 못하고 연쇄적으로 탈락할 수 있음
