사출성형기 작업 전 안전점검

- 선택이 아닌 필수입니다 -

☑ 사출성형기는 성형물의 이물질 제거, 금형설치 및 조정 작업 시 끼임 재해가 많이 발생하는 위험 기계입니다.

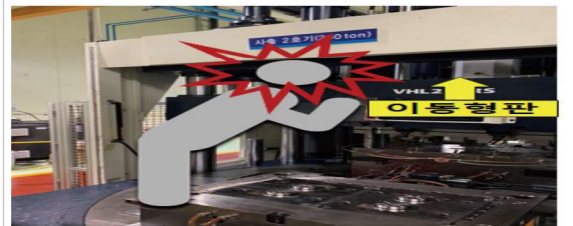
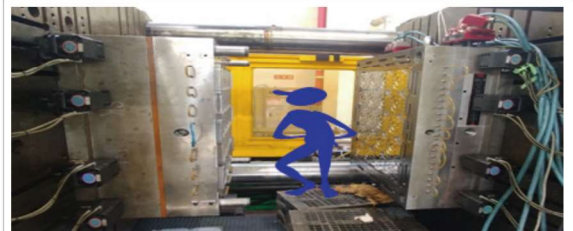
재 해 상 황 도

'20년 10월 16일(금) 경기 지역에서 재해자가 사출성형기(660톤) 중간 금형 하부에 붙은 이물질 제거 중 중간 금형과 하부 금형 사이에 끼어 사망한 재해

'20년 8월 23일(일) 충북 지역에서 재해자가 사출성형기(250톤) 이동형판 내부를 점검하던 중 이동형판이 갑자기 상승하여 이동형판과 보강대 사이에 끼어 사망한 재해

'19년 5월 28일(화) 충남 지역에서 재해자가 운전 중인 사출성형기(4,000톤) 내부(성형부)에 들어가 금형을 점검하던 중 방호장치 해제된 기계가 작동하여 금형 사이에 끼어 사망한 재해

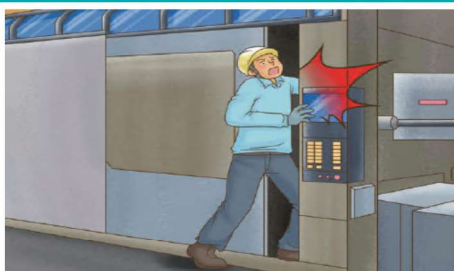
점검 중 설비에 끼임

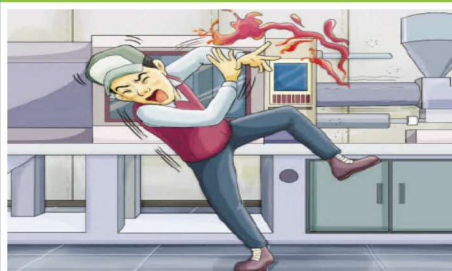
사출물 비산에 따른 화상
