2024
안전동행 지원사업
공정개선
우수사례집

02 '24년 안전동행 지원사업 공정개선 우수사례

03 '21~'23년 안전투자 혁신사업 공정개선 사례

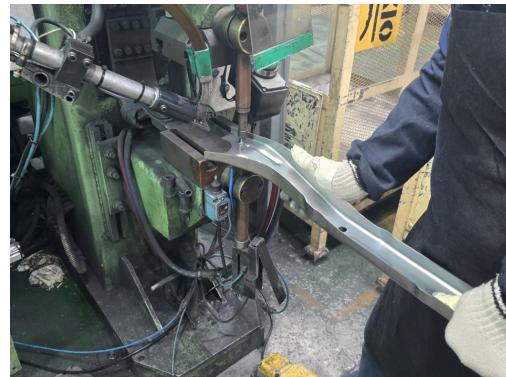
제품 투입 및 용접작업 수작업

현황 피어싱된 판넬을 근로자가 직접 운반하고 저항용접 장치를 통해 너트 프로젝션 용접 작업하여 작업 중 화상 등 산업재해 발생 위험이 있음

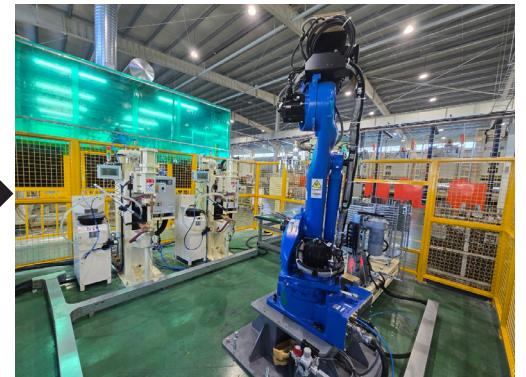
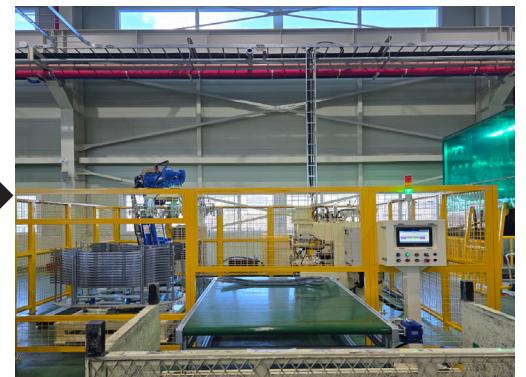
제품 투입 및 용접작업 자동화

산업용 로봇, 컨베이어 및 턴테이블을 신규 도입하여 용접공정을 자동화 함

- ① 피어싱된 판넬을 턴테이블에 적재하면 용접 지그로 이동되고
- ② 산업용 로봇이 너트 프로젝션 용접을 자동으로 수행한 후
- ③ 용접이 완료된 판넬은 컨베이어를 통해 자동으로 배출됨

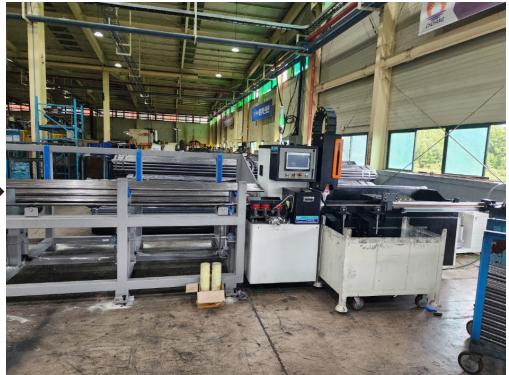
레이저 컷팅기 도입

원형톱 컷팅기 설비를 레이저 절단방식(비접촉)으로 개선하여 물리적 접촉
으로 인한 사고위험과 투날 교체 작업 중 사고위험을 감소시키고 분진 및
소음을 저감하여 작업장 환경을 개선함

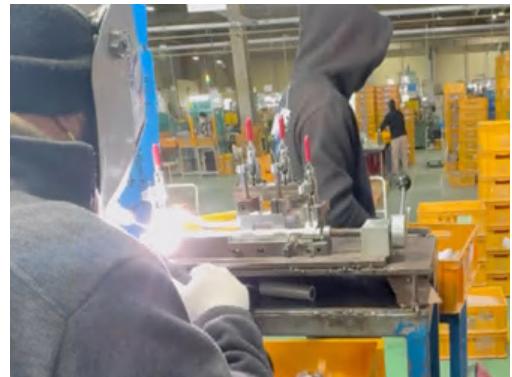
근로자 직접 용접

현황 근로자가 직접 금속 부품에 용접 · 접합하여 미숙련자가 작업시 불량 발생 가능성이 높고, 작업 중 화상 등 사고 위험이 상존함

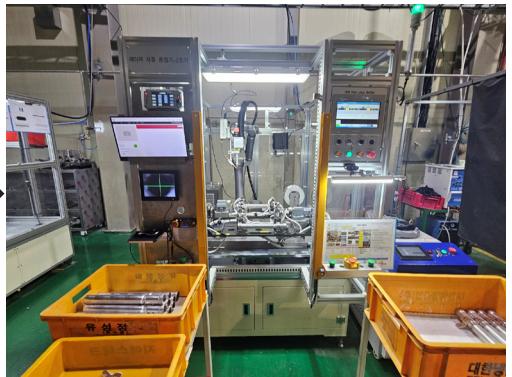
자동용접 로봇 도입

근로자가 수작업으로 실시하던 용접공정을 자동용접 로봇 도입을 통해 화상 등 사고 위험을 낮추고 생산성을 향상시킴

톱날 자동용접 로봇의 좌·후면에 방호 울타리가 설치가 되고 전면은 라이트 커튼(감응식방호장치)이 설치됨에 따라 작업 중 사고 위험이 크게 감소됨

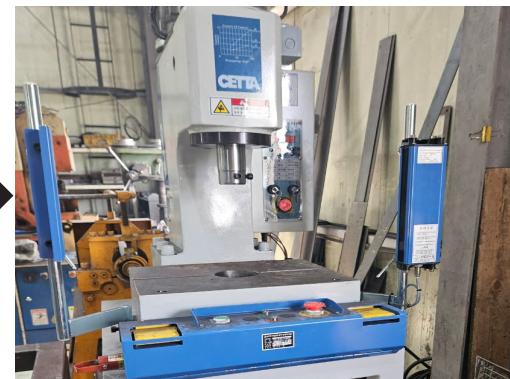
신규 프레스 교체

- 기존 프레스를 폐기한 후 양수조작식 버튼, 광전자 센서 등 방호장치가 구비된 신규 프레스를 도입하였으며, 협착재해 예방을 위해 방호장치 정상 작동 여부 등을 작업 전 확인함
- 기존 보링기의 방호장치(비상정지장치 등)를 개선하고, 신규 보링기 1대를 추가하여 제관작업을 실시하고 있으며, 안전한 신규 설비의 도입으로 인해 기존 노후 설비의 사용빈도가 감소함

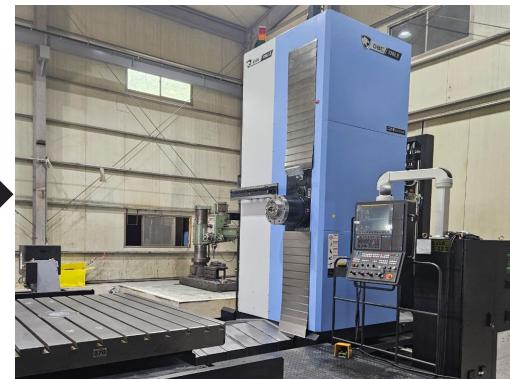
신규 보링기 도입

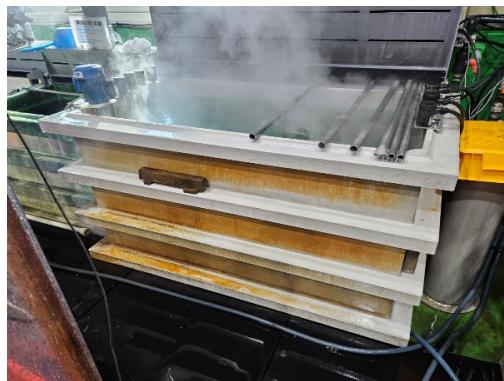
노후 필터프레스

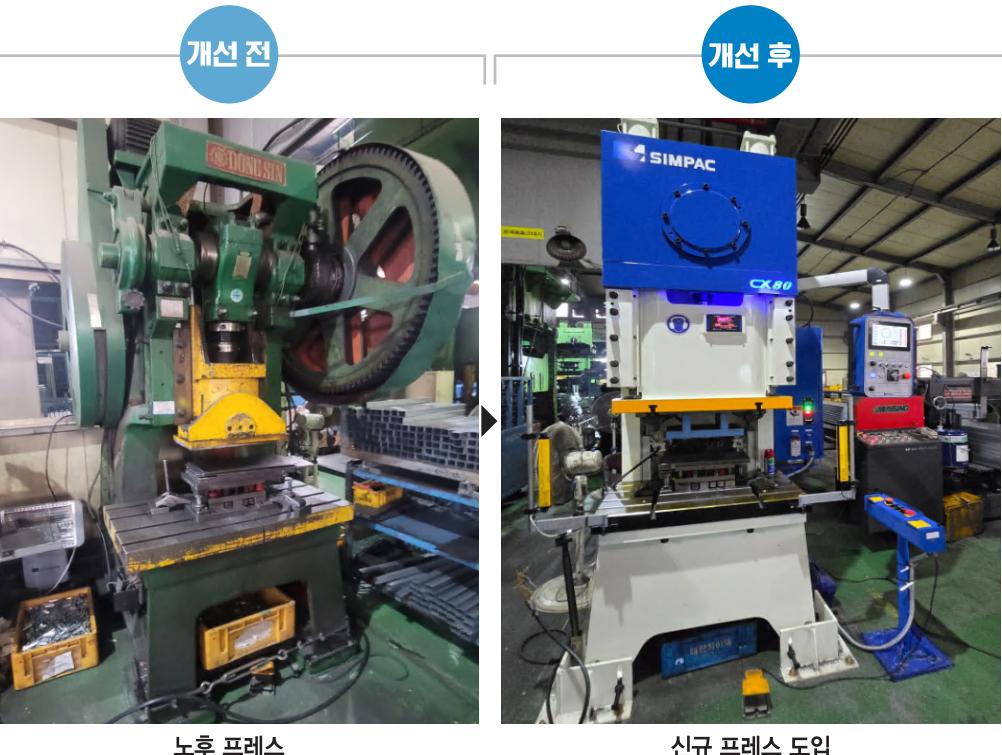
30년 된 기존 노후 프레스 폐기 후 안전인증(KCs) 취득 신규 프레스 도입으로 금형 가공작업, 비정형 작업 중 끼임 사고 등 산업재해 예방 및 생산성 향상

현황 프레스 가공 작업시 안전장치가 미설치되어 끼임 등 사고위험이 높고, 노후로 인한 고장이 자주 발생하여 비정형 작업(보수, 점검 등)에 따른 사고 발생 위험이 높음

기존 노후 프레스를 폐기하고, 안전인증된 신규 프레스를 도입하여 가공 작업 및 비정형 작업 중 근로자 신체 일부 끼임 사고 등 산업재해 발생 가능성이 낮아짐

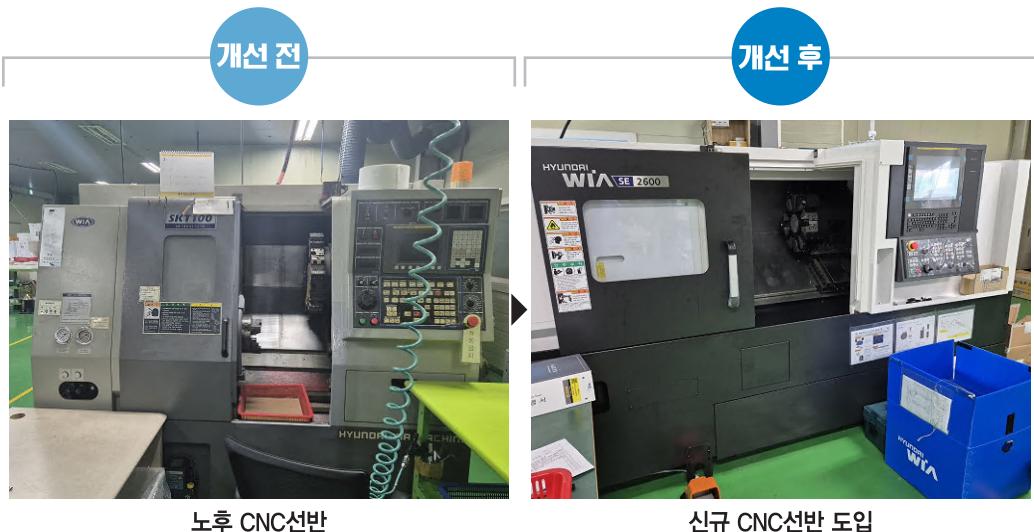
노후 CNC선반

신규 CNC선반 도입

**개선개요**
기존 노후 CNC선반의 안전장치를 보수하고 자율안전확인신고(KCs)된 신규 CNC 선반을 도입하여 생산 및 정비 작업중 산업재해 예방 및 생산성 향상

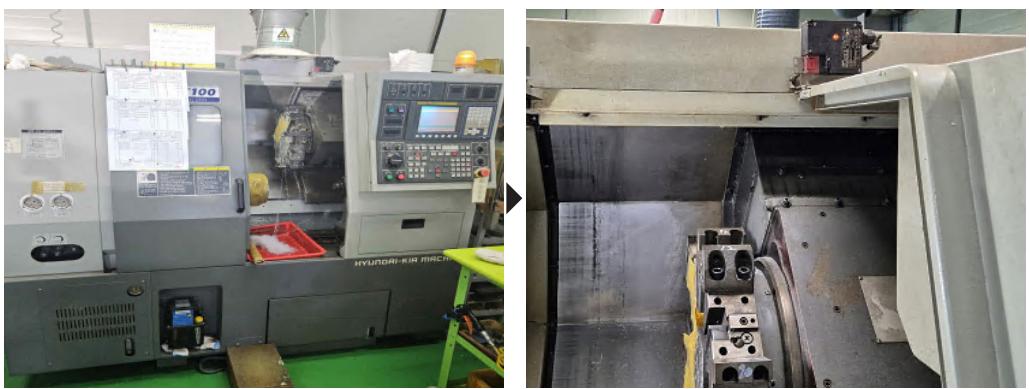
기존설비 안전장치 미작동

기존설비 안전장치(인터락) 보수

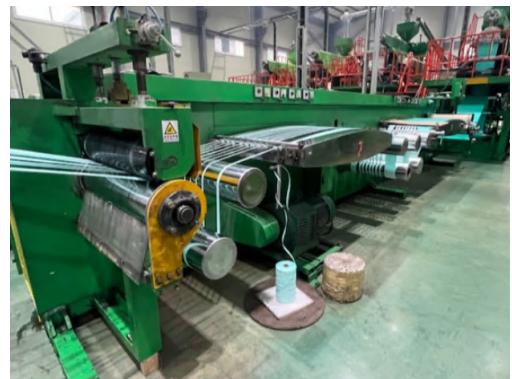
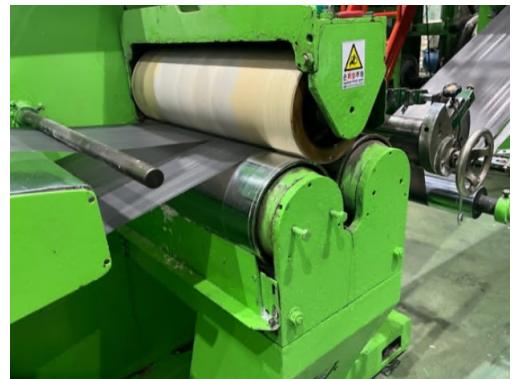
노후 연신기

안전장치 미설치

공정 전선케이블 충진용 PP바인더 생산을 위해, 원료를 혼합·압출하여 필름을 늘이는 공정에서 작업 중 끼임 등 산업재해 발생 위험에 노출됨

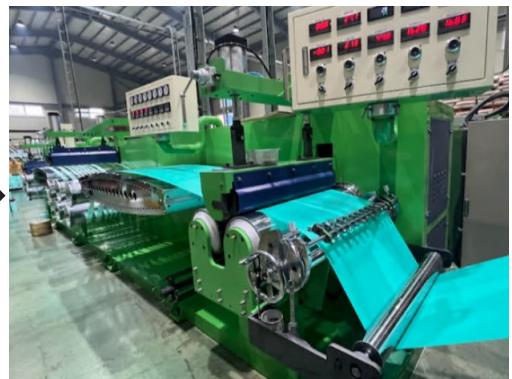
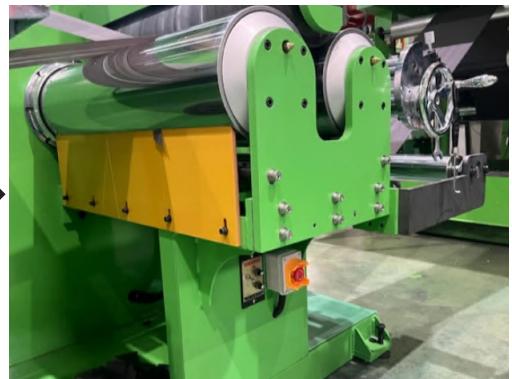
신규 연신기 도입

비상정지장치 설치

기존 노후 연신기를 비상정지장치 등 안전장치가 부착된 신규 연신기로 교체하여 생산 및 정비 작업 중 끼임 등 산업재해를 예방하고 생산성 향상

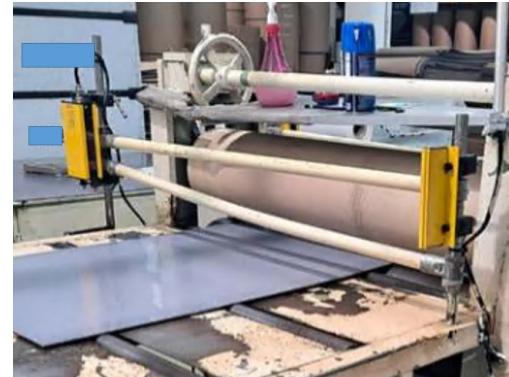
노후 롤러프레스

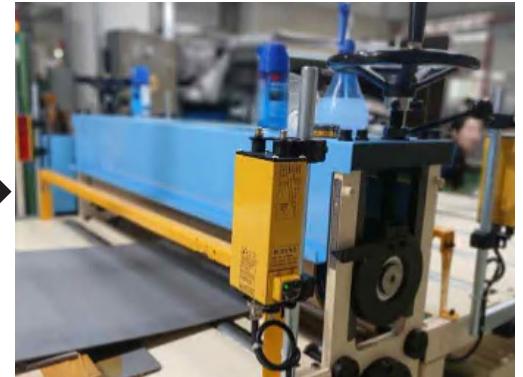
신규 롤러프레스 도입

기존 노후 롤러프레스에서 신규 안전장치(광전자식 방호장치 등)가 부착된 롤러프레스
도입을 통해 생산 및 정비 작업 중 끼임 등 산업재해를 예방하고 생산성 향상

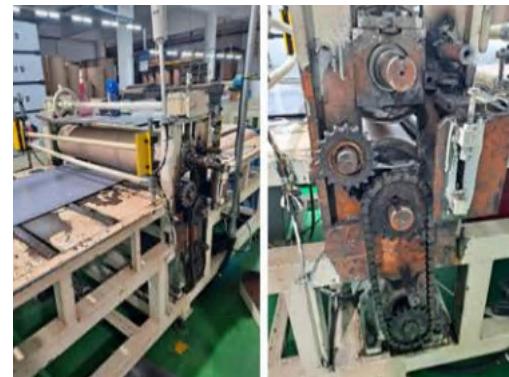
회전부 협착점이 노출된 롤러프레스

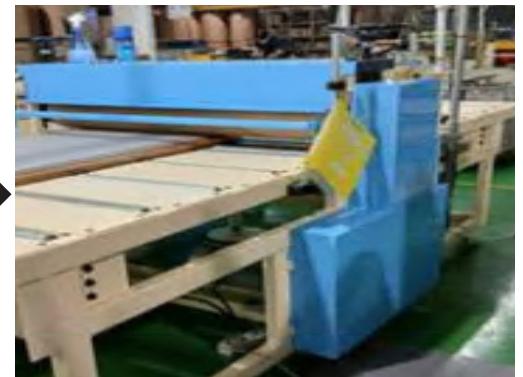
안전커버 설치한 롤러프레스

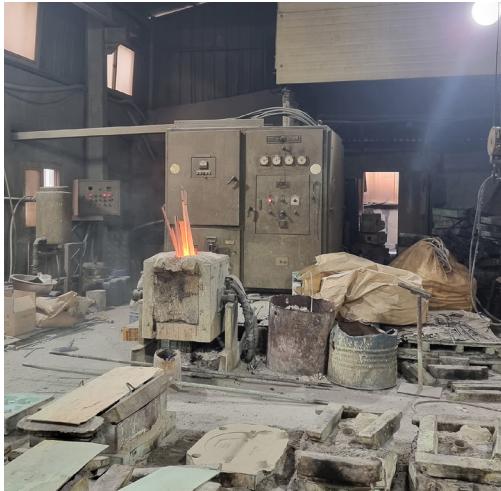
전력공급이 불안정한 노후 용해로(금속을 가열하여 녹이는 설비)에서 쇳물 틈에 따른 화상재해 위험

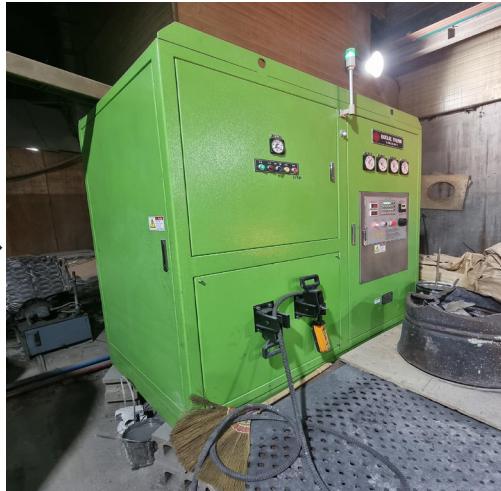
전력공급이 안정적인 신규 용해로 설치에 따른 쇳물 틈 방지로 화상재해 예방

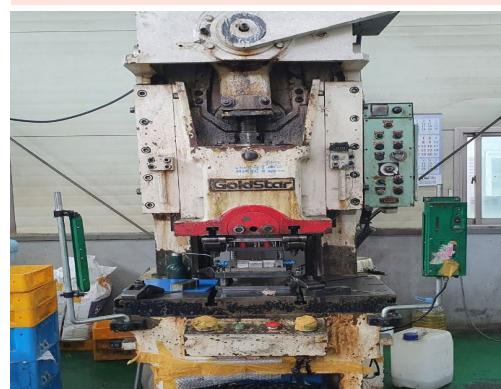
안전장치가 미설치된 노후 프레스(금형 사이에 소재를 넣어 성형하는 기계)에 인력으로 소재투입 작업 시 끼임재해 위험

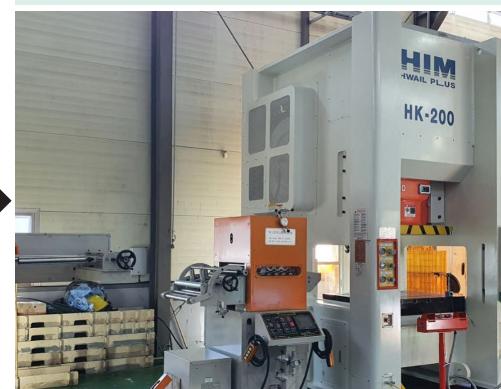
안전장치가 설치된 신규 프레스 및 소재 자동공급장치 설치로 끼임재해 예방

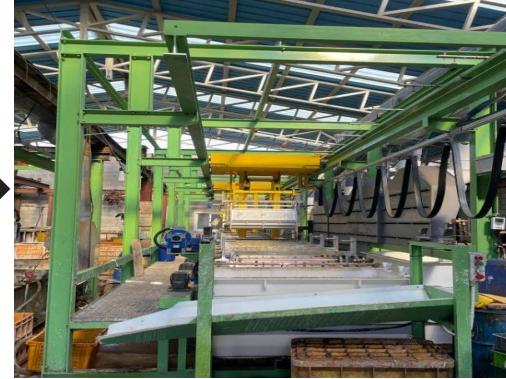
도금 자동화라인 설치에 따른 유해물질 노출방지로 건강장해 예방

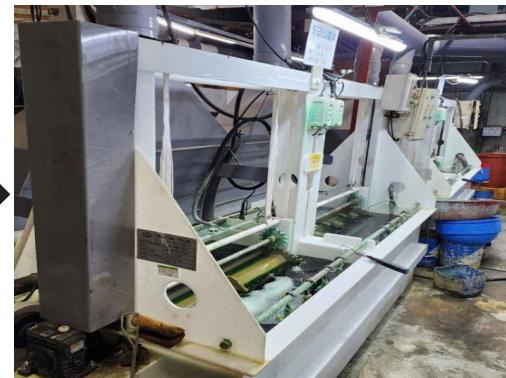
신규 도금설비 설치에 따른 유해물질 노출방지로 건강장해 예방

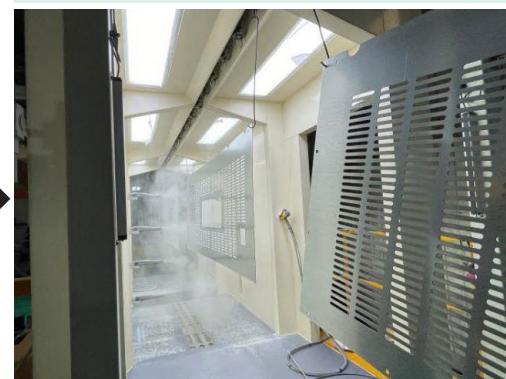
자동 분체도장설비 설치에 따른 유해물질 노출방지로 건강장해 예방

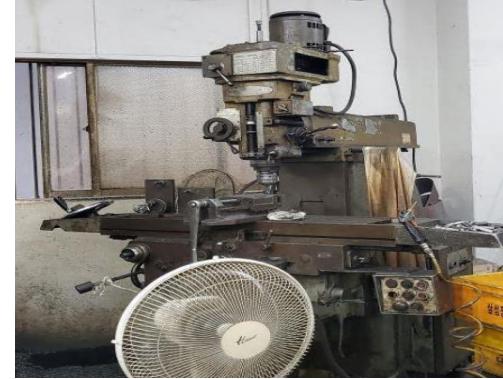
수동형 금속가공기(밀링)에서 작업 중 회전부에 말림재해 위험

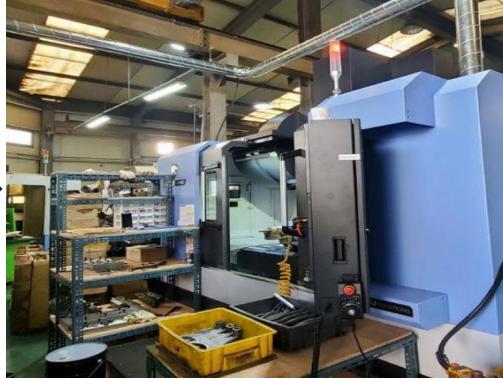
밀폐덮개와 연동장치(덮개개방시 기계정지)가 부착된 자동 금속가공기 설치로 말림재해 예방

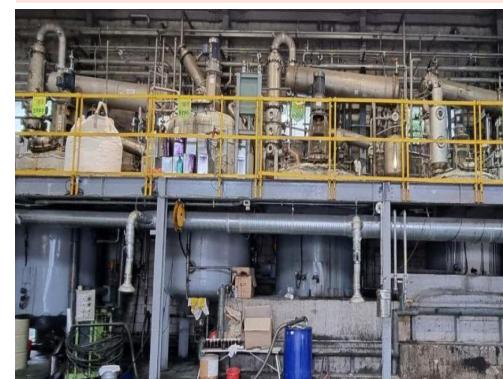
혼합기에 직화식 버너 사용에 따른 화재폭발 위험

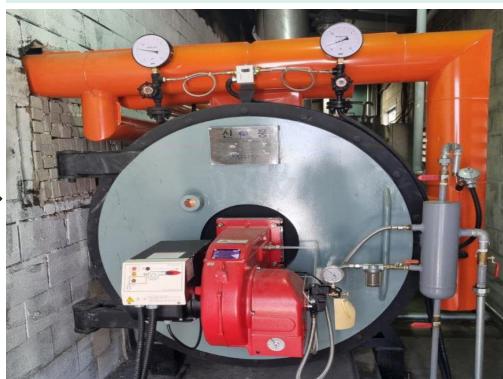
혼합기에 간접 열 공급방식(열매체유)
보일러사용으로 화재폭발 예방

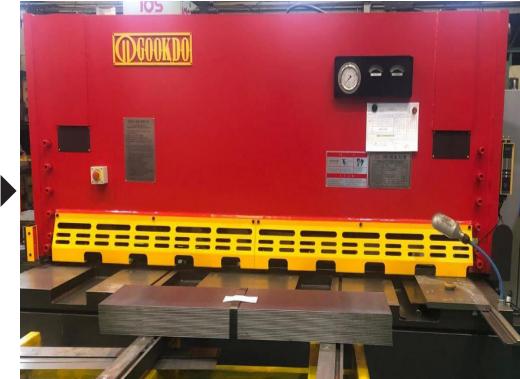
안전인증을 받은 신규 자동전단기 설치로
끼임재해 예방

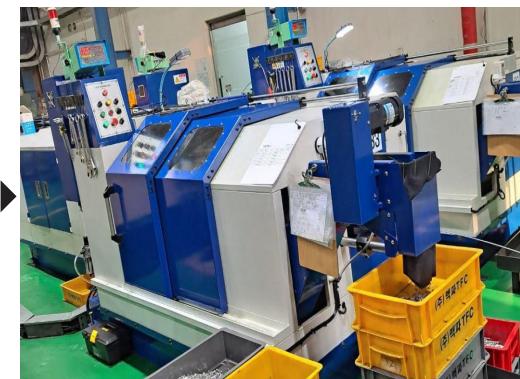
밀폐덮개가 설치된 신규 자동 냉간단조기 설치로
끼임재해 예방

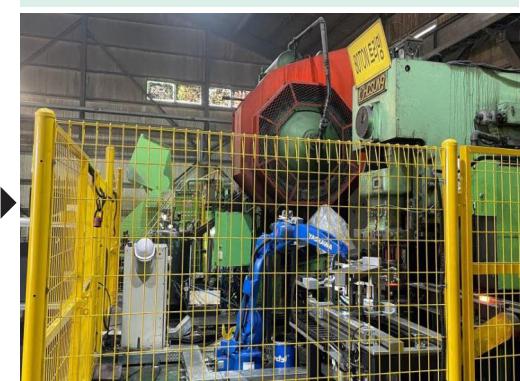
열간단조 프레스에 자동취출로봇 설치로 끼임 및
화상재해 예방

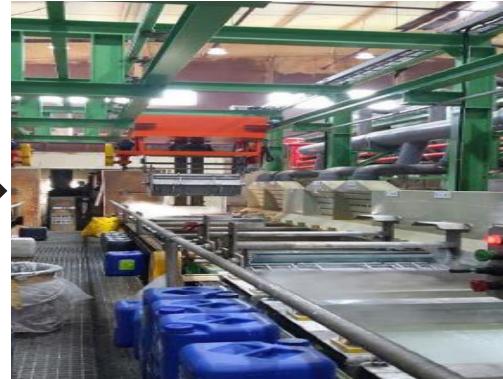
도금 자동화라인 신규설치로 끼임재해 예방

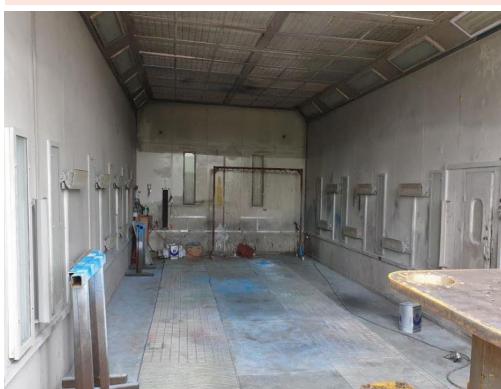
비방폭 전기설비 및 유해물질 배출능력이 저하된
노후 도장설비 사용에 따른 화재폭발 및 건강장해
발생위험

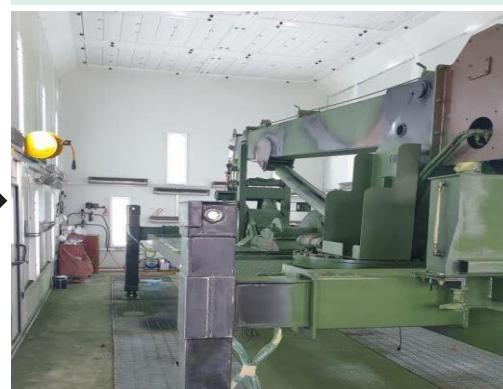
방폭전기설비 및 국소배기장치가 설치된
신규 도장설비 설치에 따른 화재폭발 및
건강장해 예방

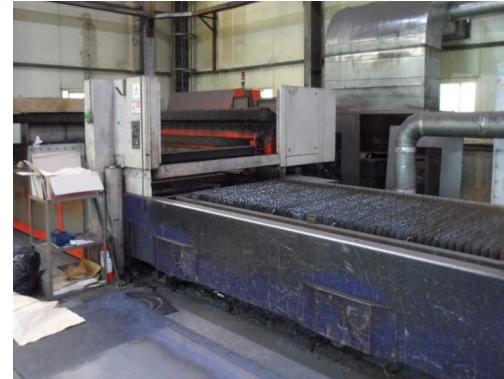
레이저 발생 가공부 노출 및 가공 중 다량의 분진이
발생하는 노후 레이저가공기 사용에 따른 유해광선
노출 및 건강장해 발생위험

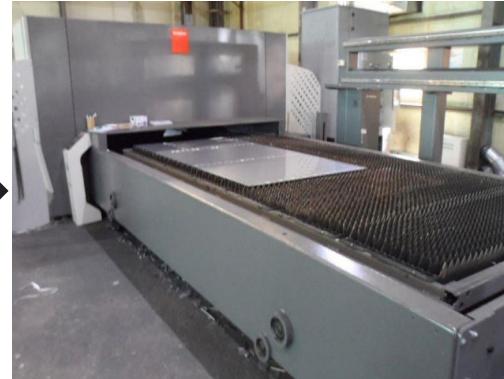
가공부가 밀폐되고 국소배기장치가 설치된 레이저가
공기 설치로 유해광선 차단 및 건강장해 예방

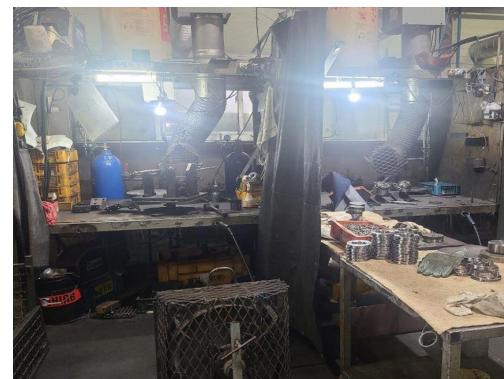
용접작업 시 감전재해 및 용접봉이 녹으면서
발생하는 유해물질에 지속노출에 따른 건강장해 위험

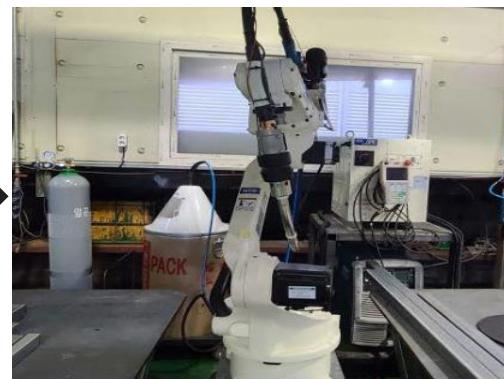
자동화 용접로봇 설치로 감전재해 및 유해물질로
인한 건강장해 예방

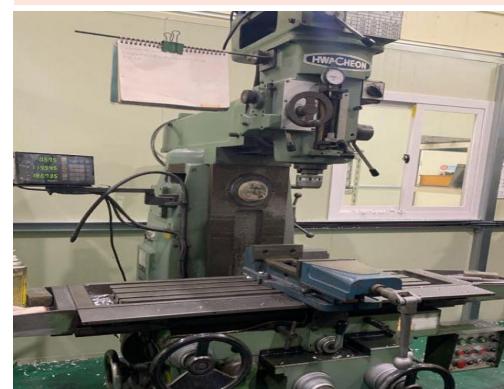
수동형 금속가공기(밀링)에서 작업 중 회전부에
말림재해 위험

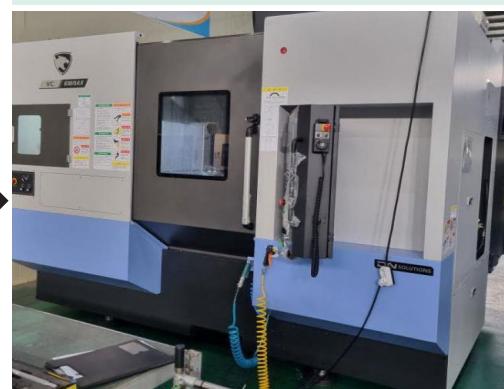
밀폐덮개와 연동장치(덮개개방시 기계정지)가
부착된 자동 금속가공기 설치로 말림재해 예방
